徐闻前山广东能洋电力建设有限公司 35KV
曲前线线路改造项目“12·10”一般
物体打击事故调查报告

编制单位：徐闻县政府事故调查组

编制日期：2025 年 4 月 9 日

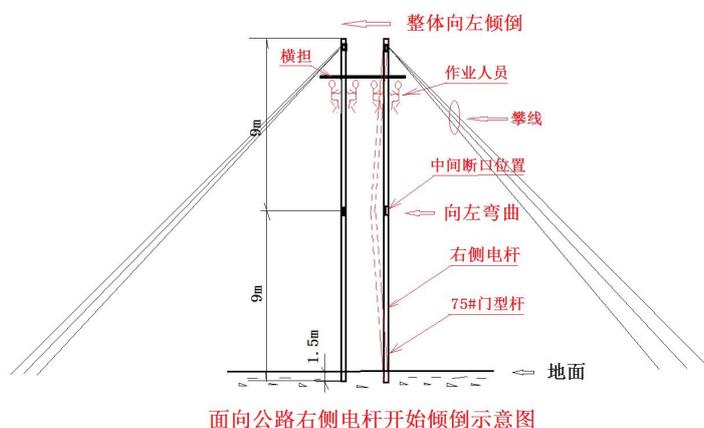
调查认定事故的直接原因是：电杆存在缺陷是事故发生的直接原因。现场检查发现，断裂后的#75杆右侧（面向公路）电杆断面处，钢板圈本体与杆体驳接处严重锈蚀，驳接面内部16根（共

24根)钢筋在事故前已断裂, 剩余8根钢筋也有不同程度锈蚀, 事故发生前多数钢筋已断裂造成电杆整体抗弯能力极大降低。

正常状态下, 靠攀线的拉力平衡导线的拉力来保持门型电杆竖立工作状态, 当4位作业人员在#75杆上作业时, 改变了电杆原来受力的平衡状态, 作业过程中右侧杆中部驳接面开裂向左折断, 连带左侧电杆一起向左倾斜, 最终导致75#双杆倾倒, 杆上4名作业人员随倾覆杆塔坠落至地面, 受到电杆的打击。
